LOCAL SURFACE TEMPERATURE MONITORING ON STEAM-BOILER AND THERMAL FATIGUE ASSESSMENT

Summary: *Results from periodical inspections show the fatigue crack location in basic material of steam-boiler. Cracks were located on internal body surface on edge of the nozzle hole. Calculated results recognize the stress concentration in places with cracks. The possible degradation mechanisms and cause of fatigue defect rise was appointed the thermal fatigue subjected by temperature cycling during the boiler operation. But the temperature cycling was not recognized yet. For this reason it was arranged the short-time temperature measuring on the external nozzle surface near the weld and on the external surface of the boiler body.*

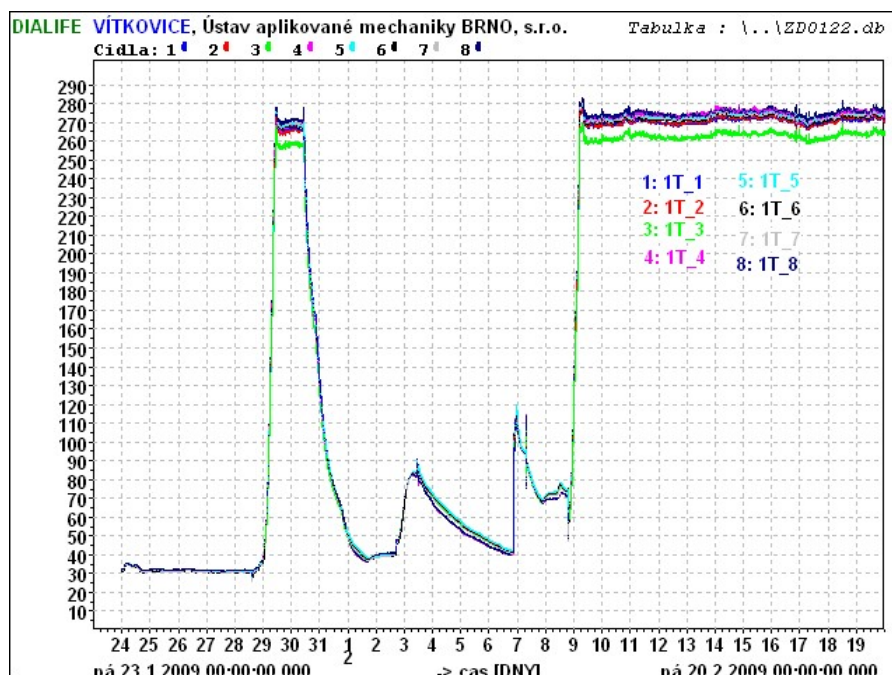
Obr. 5 Změřené teploty na nátrubku č. 7

Na Obr. 5 jsou ukázány změřené teploty na nátrubku č. 7 v celém období měření, kdy došlo ke dvěma nárůstům kotlového tělesa na 270 °C a ke dvěma nárůstům teplot na 85 °C a na 115 °C. Ze záznamu měření je patrné, že teploty na nominální hodnotě kolem 270 °C vykazují velké množství teplotních změn s výkmitem do 3 °C. Naopak při nižších teplotách je průběh ustálenější.

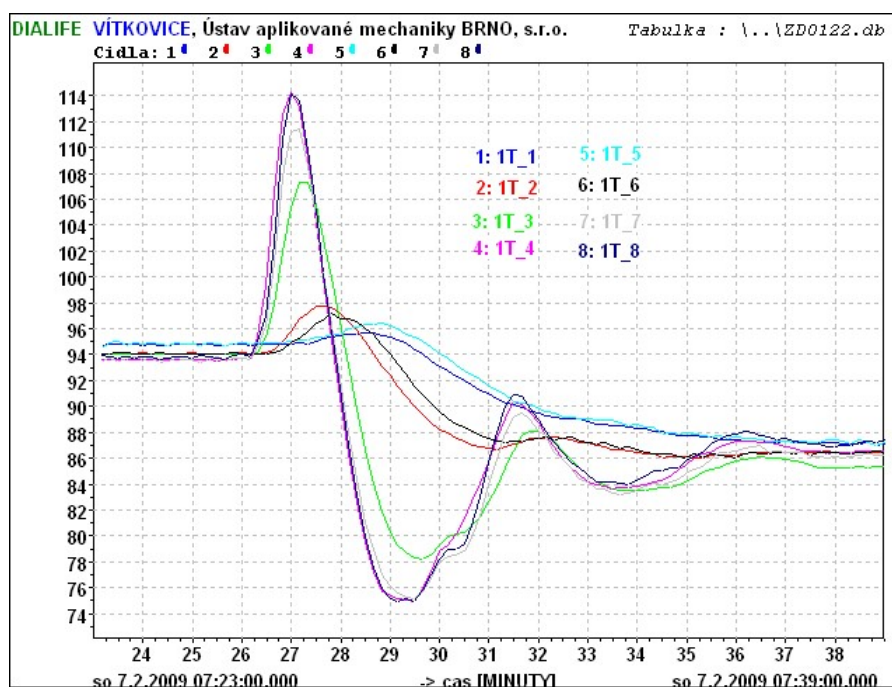
Obr. 6 Změřené teploty na nátrubku č. 7, detail teplotní změny ze 7.2.2009

Na Obr. 6 je detailní záznam teplotní změny, která se odehrála dne 7.2.2009 v čase od 7:26 do 7:37. Z počáteční teploty 95 °C nastal relativně prudký nárůst teplot na přívodním potrubí

na 114 °C během 30 s. Pak následoval pokles na 75 °C během 120 s. Dále se teplota nátrubku i pláště po několika cyklech ustálila na 86 °C. Vzhledem k tomu, že teploty jsou měřeny na vnějším povrchu potrubí a pláště, lze předpokládat, že teplotní změny na vnitřním povrchu

budou větší a prudší. Změřená teplotní změna bude analyzována pomocí MKP (metoda konečných prvků), nestacionární úloha, kde budou použity součinitelé přestupu tepla mezi kotlovou vodou a kovem tak, aby byl dosažen měřený průběh teplot na vnějším povrchu. Tím se vypočte teplotní změna na vnitřním povrchu vývrtnu pláště, která je potřebná pro výpočet napjatosti vlivem lokální teplotní změny.

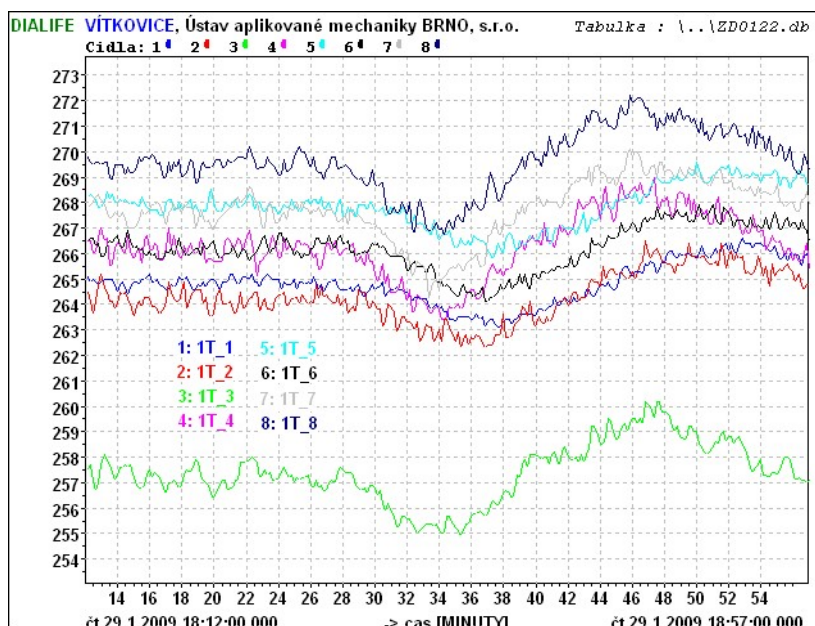
Obr. 7 Změřené teploty na nátrubku č. 7, detail teplotních změn při nominální teplotě

Na Obr. 7 je ukázán detail měřených teplot na nominální hodnotě ze dne 29.1.2009 v období 50 min. Ze záznamů je zřejmé, že na měřeném povrchu probíhají rozmanité teplotní změny.

V Tabulce 1 je uvedeno rozdělení počtu teplotních výkmitů během celého měřeného období, tedy přibližně během jednoho měsíce. Rozdělení bylo provedeno pomocí metody stékajícího deště systémem DIALIFE pro čidlo T_4 umístěné na potrubí podle Obr. 3. Teplotních změn do 3 °C bylo zaznamenáno téměř 55 tisíc, do 16 °C bylo teplotních změn 200. Ostatní teplotní změny nebyly příliš časté.

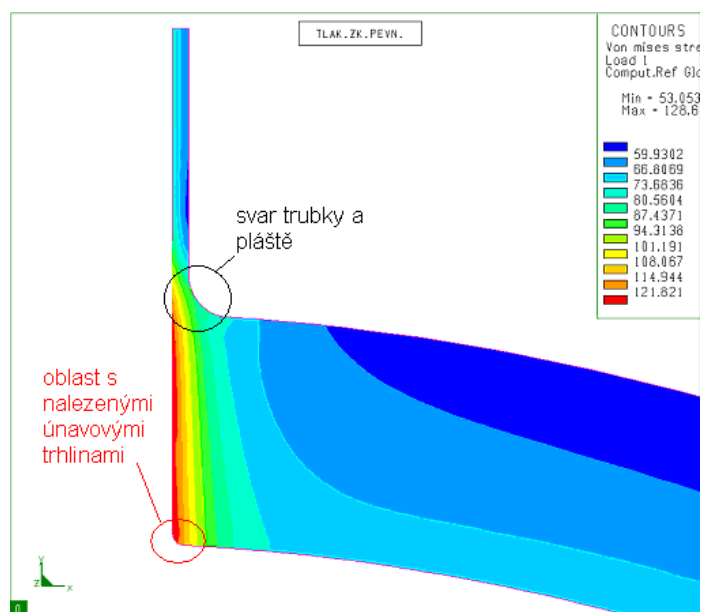
Obr. 8

Výsledný detail s místem maximálního napětí podle teorie napjatosti Von Mises je na Obr. 7. Nalezené únavové trhliny se nacházely v základním materiálu na rádiu vývrtné stěny kotlového tělesa, jak je uvedeno na Obr. 8.

V tomto místě bylo také vypočteno zvýšené namáhání. Rovina trhlin byla většinou rovnoběžná s osou vývrtu Kocholatý(2008), což svědčí na obvodové namáhání v tahu.

Výsledky posouzení na únavu s uvažováním zátěžných cyklů „vychlazen – pevnostní zkouška – vychlazen“, „vychlazen – těsnostní zkouška – vychlazen“ a „vychlazen – provozní stav – vychlazen“ nepotvrdil vliv těchto cyklů na čerpání životnosti únavou. Objevené únavové defekty jsou pravděpodobně vyvolány teplotními cykly během provozu v součinnosti s vlivem vodního prostředí, jejichž charakter je zjišťován dočasným měřením Vincour (2009).

Výsledky kontrol Kocholatý (2008), Varga (2003) a provedeného předběžného výpočtu Vincour a Hejčová (2008) ukazují, že oblast na vnitřní stěně vývrtu v úrovni stěny kotlového tělesa (Obr. 8) je již ve stádiu růstu defektů. Jedná se o reprezentativní místa z pohledu únavové životnosti.

Pro upřesnění historie zatížení, zejména teplotních cyklů, byl instalován monitorovací systém na měření lokálních teplot v blízkosti míst s koncentrací napětí Vincour (2009).

Měřeními zjištěné teplotní změny budou analyzovány MKP, nestacionární úloha a budou posouzeny na únavu.
