## COMPLIANCE CRITERIA TO BE PROOVED BY THE ANALYSIS OF A CIVIL ENGINEERING STRUCTURE

*Summary: Any (not only) civil engineering structure must meet two fundamental requirements: the safety and serviceability before being put into service. While the safety is in general controlled by the loading and behaviour of the structure and by the resistance of its materials, which all are strongly supported by Codes and software packages, the serviceability is often left on the account and experience of the engineer. Some reflections and examples of failures are given in what follows.*

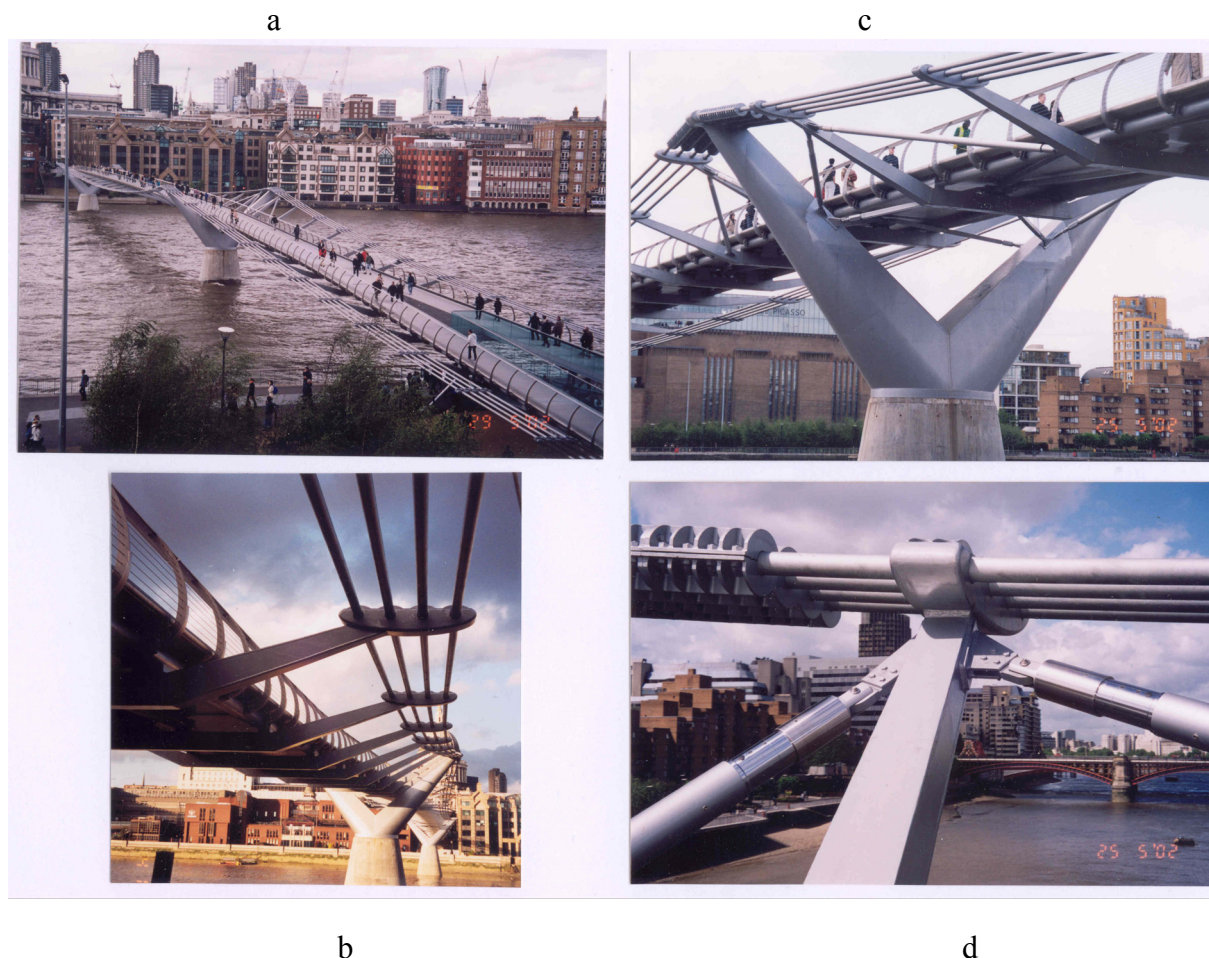
Obr. 2: Pěší most „tisíciletí“; a – celkový pohled, b – původní uchycení příčníků na lanech, c, d – uchycení příčníků s hydraulickými tlumiči po rekonstrukci

Nové pěší přemostění řeky Temže v Londýně z roku 2000 bylo pořízeno s velkou pozorností úměrnou závažnosti místa (turisticky významné centrum Londýna) i historického období (přelom tisíciletí). Návrhu, projektu i stavbě byla jistě věnována maximální pozornost. Uskutečnil se záměr architekta usilující o minimální porušení panoramatu města a tedy o maximální štíhlost díla („Blade of Light Skimming the Thames“ – světelná čepel stírající Temži): jde v podstatě o silně napjatou strunu (8 kabelů  $\phi$  120 mm) s minimálním průvěsem, o středním poli délky 144 m a krajních po 88 m (Dallard P. et al. 2001, Tisk). Hledisku bezpečnosti byla jistě během projektu věnována maximální péče, byla ověřována i aeroelastická stabilita náročnými zkouškami v aerodynamickém tunelu na špičkovém pracovišti v Kanadě, nicméně byla opomenuta okolnost, že natažená struna sice vzdoruje i příčným silám, ale jen pokud se může prohnout a pokud zatížení působí staticky, že však proti rozkmitání neklade prakticky žádný odpor. To dobře vědí hráči na smyčcové nástroje, ale tato skutečnost zřejmě ve stavebních normách pro projektanty není, ani v Anglii. Tak se stalo, že po slavnostním otevření lávky v sobotu 10. června 2000 musela být lávka za 18.2 miliónů liber hned po weekendu uzavřena kvůli nadměrnému houpání vyvozenému pohybem přecházejících lidí („Wobble Bridge“ – houpací most). Nad rekonstrukcí se 5 měsíců bávalo a dalších 15 měsíců pracovalo, stála dalších 5 miliónů liber, ale použitím 37 hydraulických tlumičů a 54 dynamických pohlcovačů kmitání se lávku podařilo stabilizovat tak, že od 22. února 2002 již slouží Londýňanům i turistům k plné spokojenosti bez toho, že by se nějak významněji narušil „čepelovitý“ záměr architekta. Kdo rekonstrukci zaplatil a kdo platí

údržbu tlumícího systému, což je cena za nerespektování (sice nepředepsaného, ale inženýrsky předvídatelného) hlediska použitelnosti lávky, není autorovi známo. Ukázka konstrukce a některých tlumících prvků je na obr. 2. a 3.

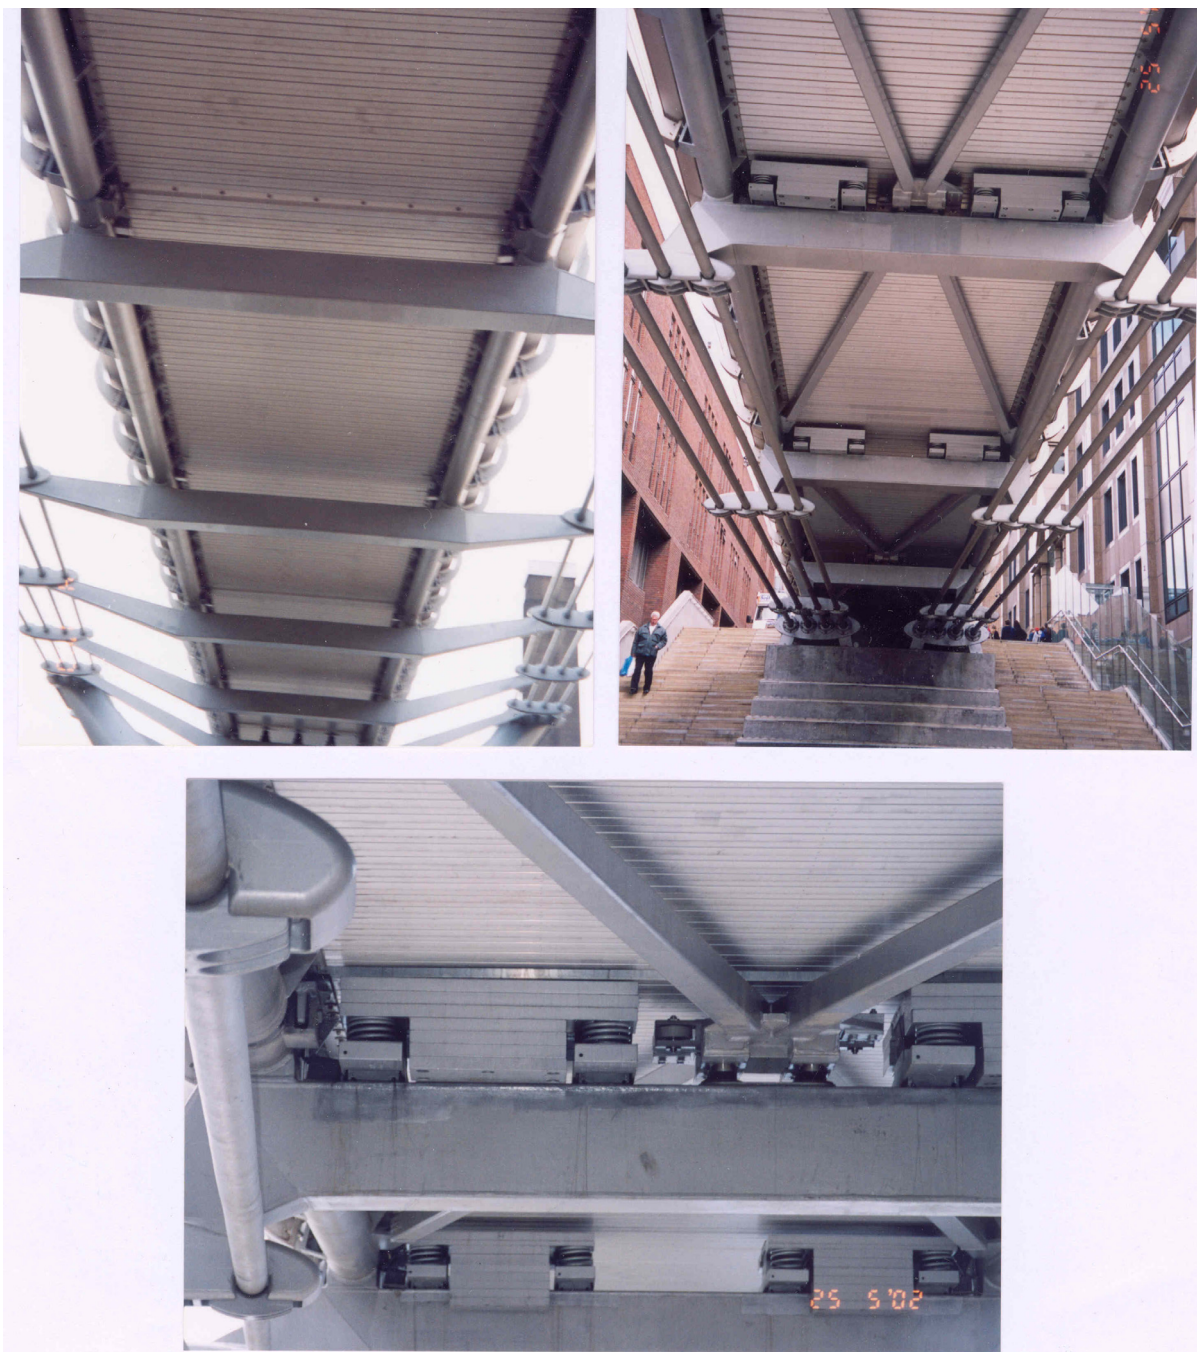
Obr. 3: Pěší most „tisíciletí“; původní stav bez příčného ztužení mostovky a stav po ztužení s hydraulickými tlumiči
