LOCAL SURFACE TEMPERATURE MONITORING ON STEAM-BOILER AND THERMAL FATIGUE ASSESSMENT

Summary: *Results from periodical inspections show the fatigue crack location in basic material of steam-boiler. Cracks were located on internal body surface on edge of the nozzle hole. Calculated results recognize the stress concentration in places with cracks. The possible degradation mechanisms and cause of fatigue defect rise was appointed the thermal fatigue subjected by temperature cycling during the boiler operation. But the temperature cycling was not recognized yet. For this reason it was arranged the short-time temperature measuring on the external nozzle surface near the weld and on the external surface of the boiler body.*

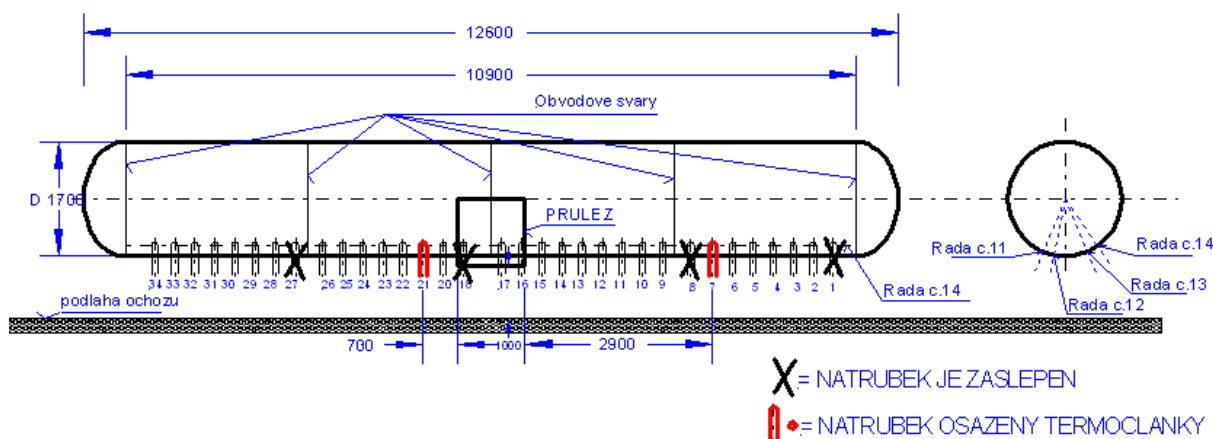
Na Obr. 1 je ukázán pohled z ochozu na kotlové těleso s vyznačením zvolených nátrubků pro osazení termočláanky. Na Obr. 2 je půdorys kotlového tělesa s vyznačením umístění autonomní měřící ústředny typu EMS 816 DV a průchodek stěnou pro kabelovou trasu.

Obr. 1 Pohled z ochozu na kotlové těleso

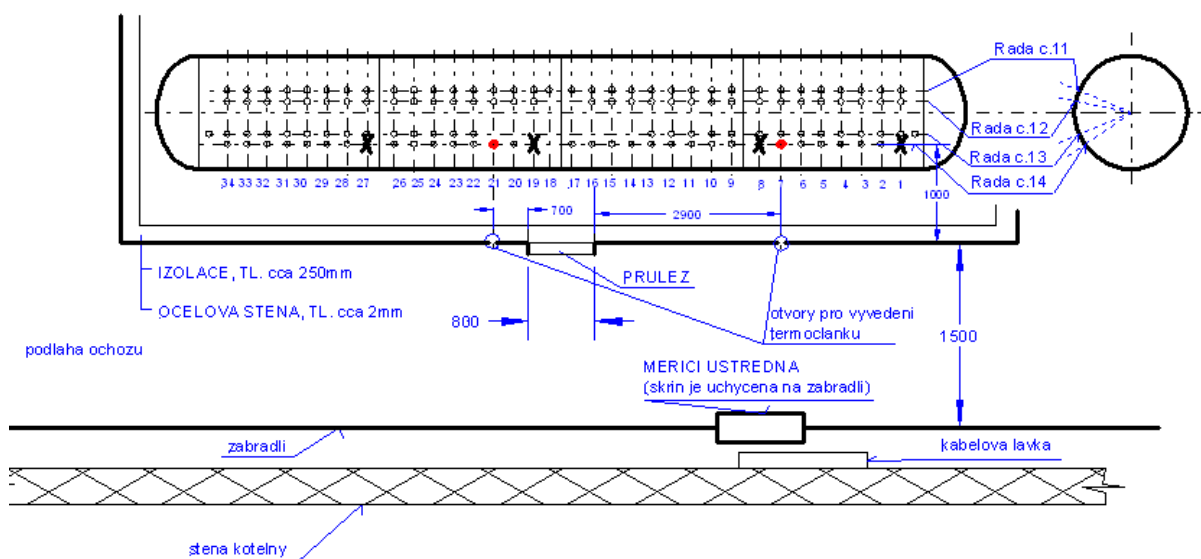
Obr. 2 Půdorys kotlového tělesa

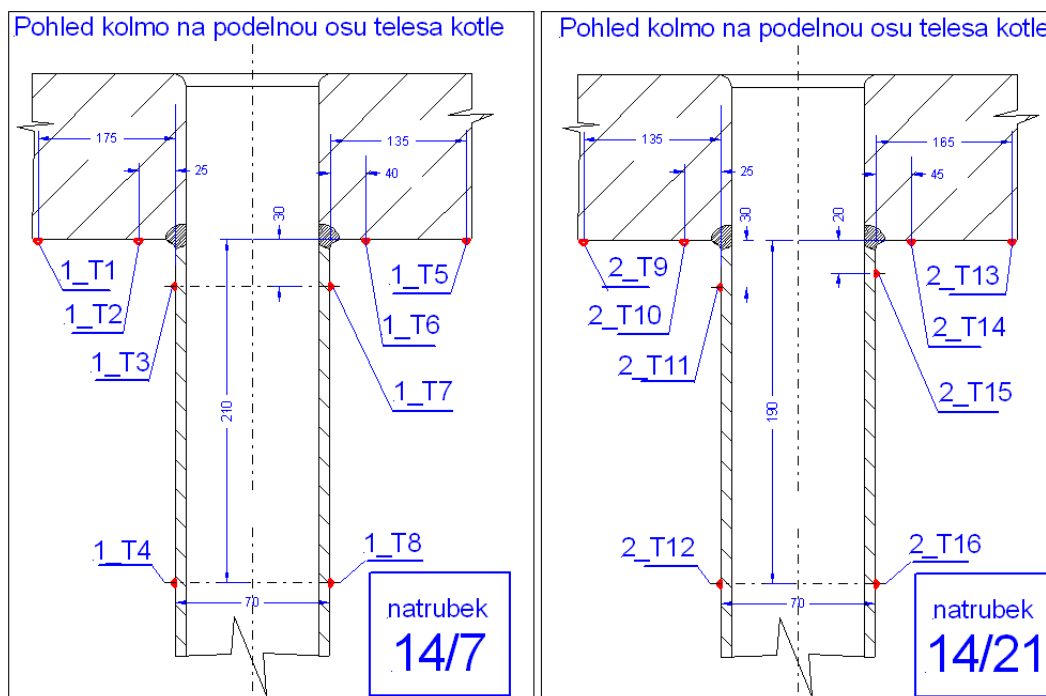
Měření byly osazeny dva nátrubky č. 7 a č. 21 z vnější strany a také vnější stěna kotlového tělesa v blízkosti měřených nátrubků. Pro měření byly použity plášťové termočláanky typu K s měřícím rozsahem do 500 °C. Každý nátrubek byl osazen celkem osmi termočláanky. Schéma osazení je ukázáno na Obr. 3.

Obr. 3 Schéma osazení nátrubků termočlánky

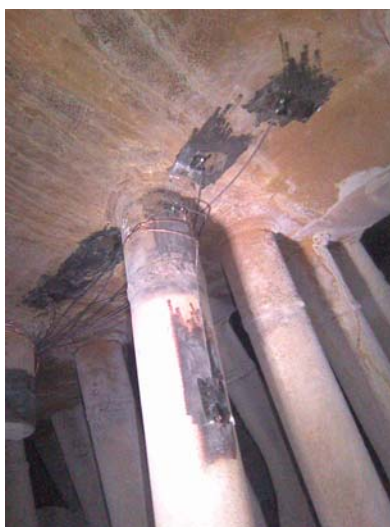
Na Obr. 4 je ukázán osazený nátrubek č. 7, který byl vyfocen z pravé části kotlového tělesa směrem k průlezu uprostřed kotlového tělesa.

Obr. 4 Osazený nátrubek č. 7, pohled k průřezu
